Note d'information – Action requise

Cette note concerne la référence Proflow 2 SC 160 Asbestos :

- Nouveau Tube indicateur de débit d'air
- Conseil sur les codes erreur E
- Process de remplacement du circuit imprimé et du moteur (moteur/PCB)

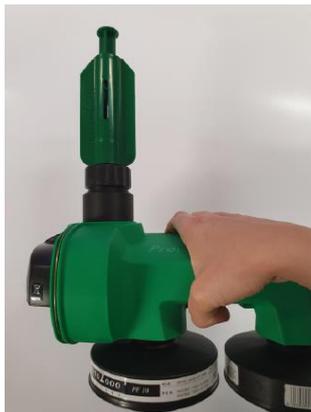
Fig 2

3. L'indicateur de débit d'air étant en position verticale (voir la figure 2), vérifiez que le marquage « 160 » est sur ou au-dessus de la ligne pour indiquer que le débit d'air minimum du fabricant (MMDF) est respecté (voir la figure 3).

Remarque : Si le marquage « 160 » est en dessous de la ligne, remplacez les filtres par des filtres propres (si des filtres propres ne sont pas déjà utilisés). Si le marquage est toujours en dessous de la ligne, mettez le moteur hors service et renvoyez-le à un centre de service agréé 3M Scott.
